# ZNALECKÝ POSUDEK

o ceně nemovitých věcí

č. 7575-39/2019

**Adresa předmětu ocenění:** Podvlčí č.p. 21, Dolní Beřkovice, okres Mělník

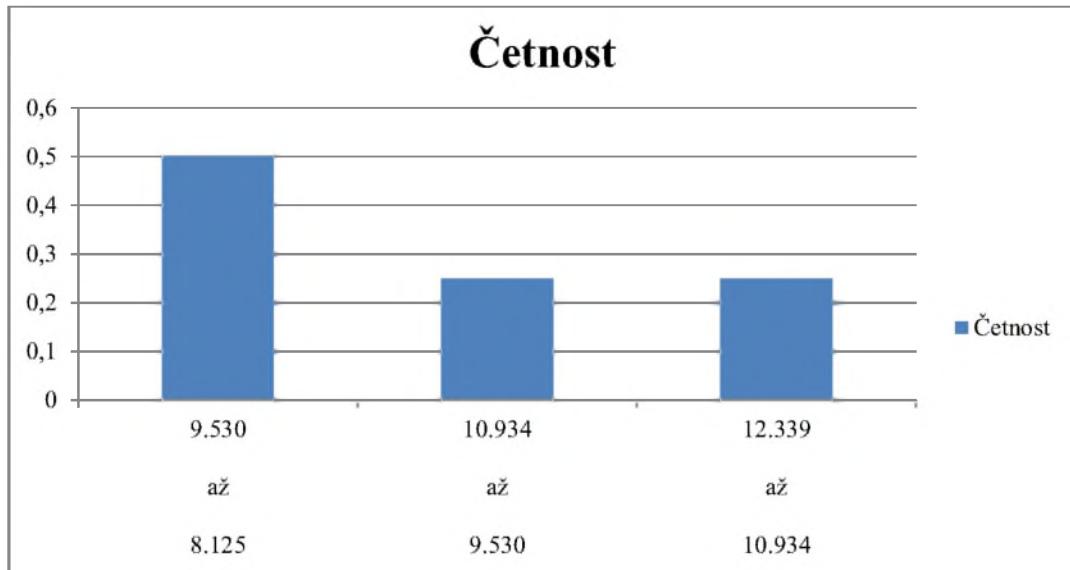
### **Rozdělení četnosti**

Třídy	Četnost	Pravděpodobnost		
8.125	až	9.530	2	0,5
9.530	až	10.934	1	0,25
10.934	až	12.339	1	0,25

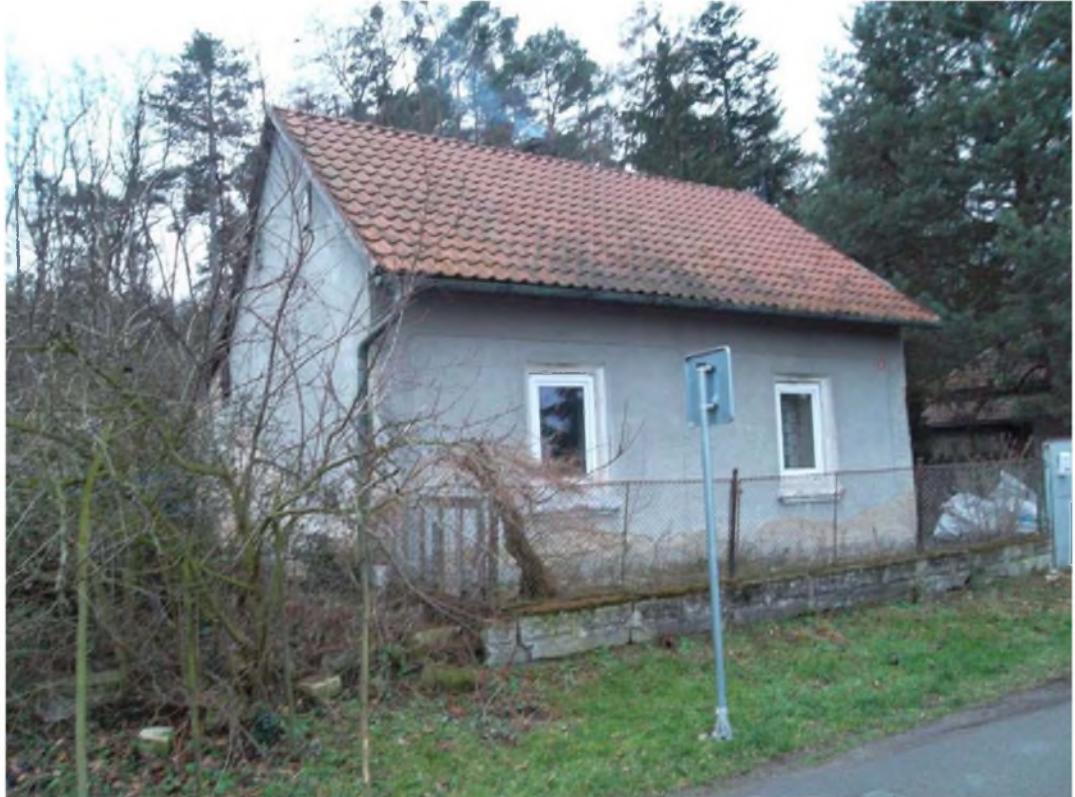
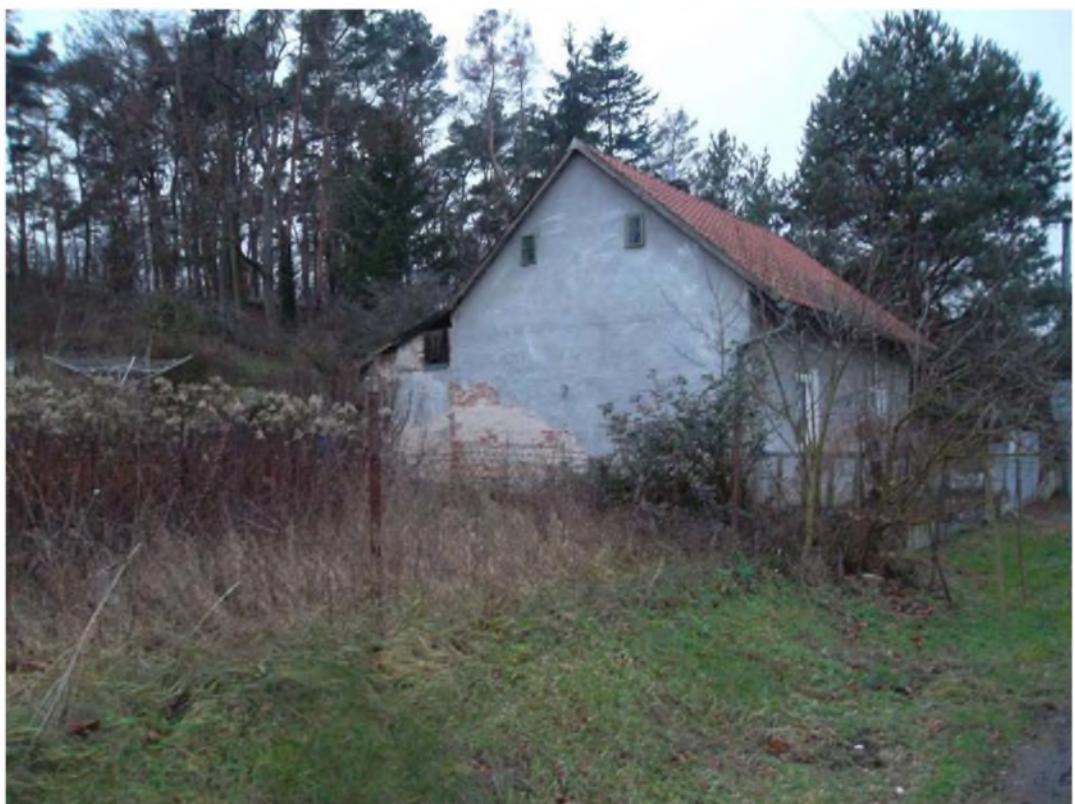
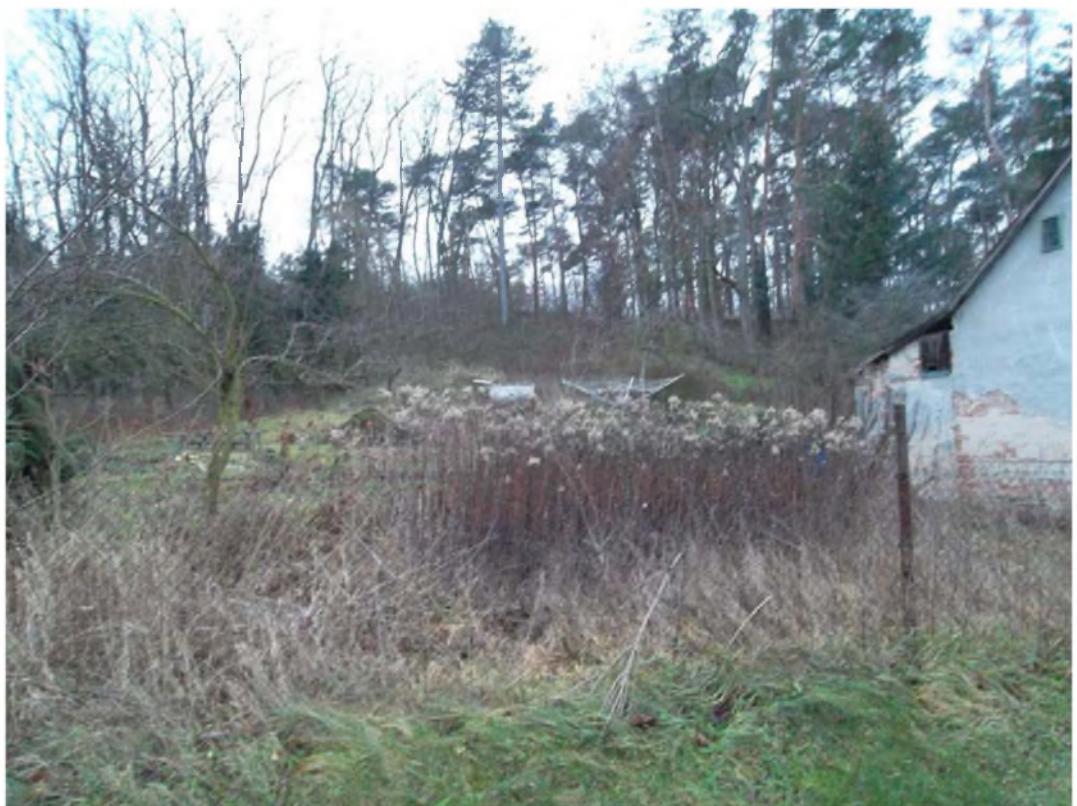
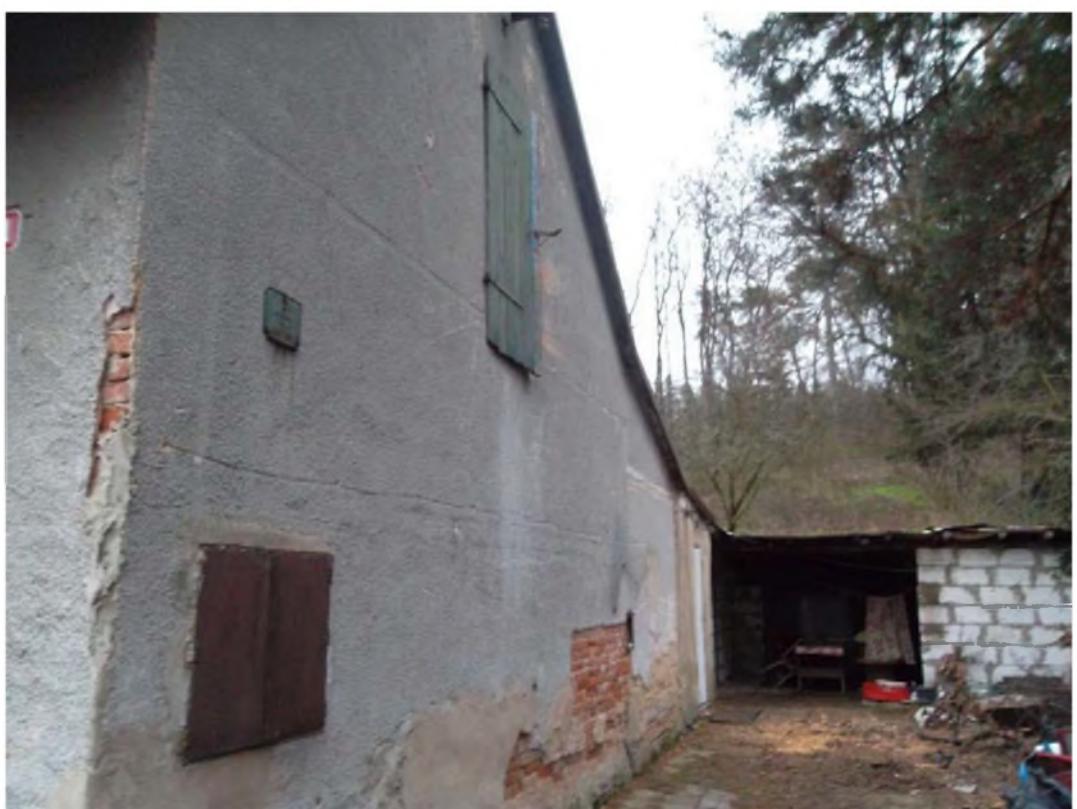
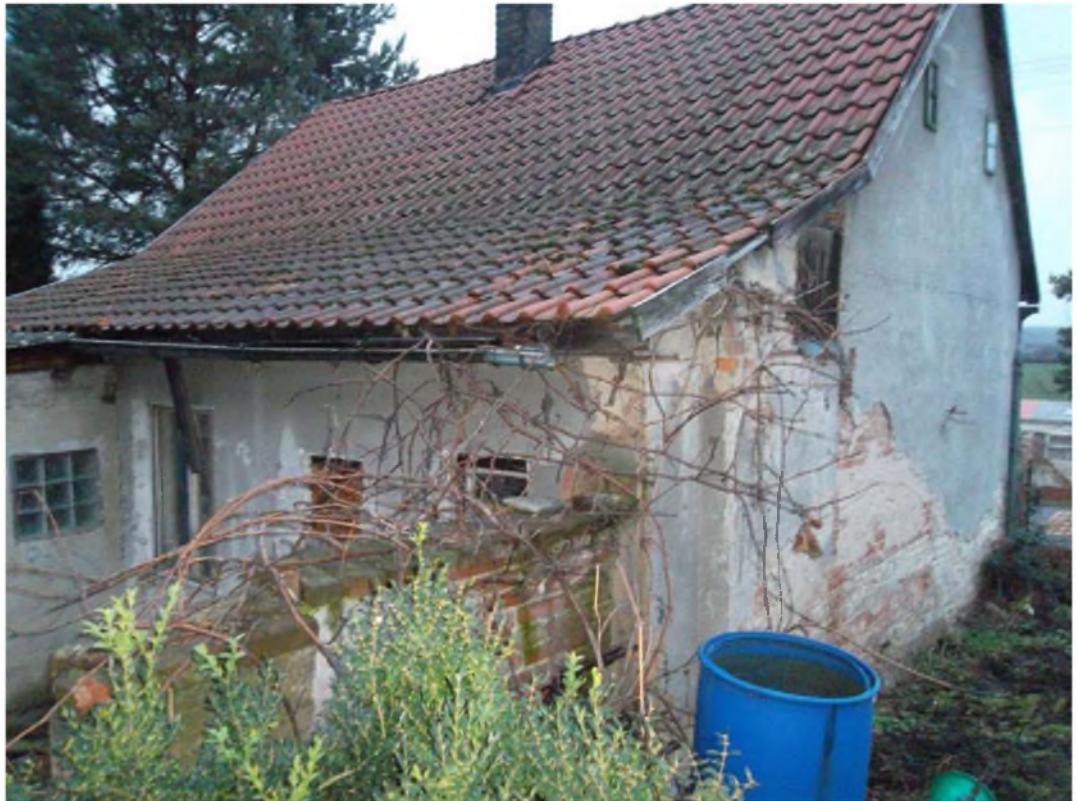
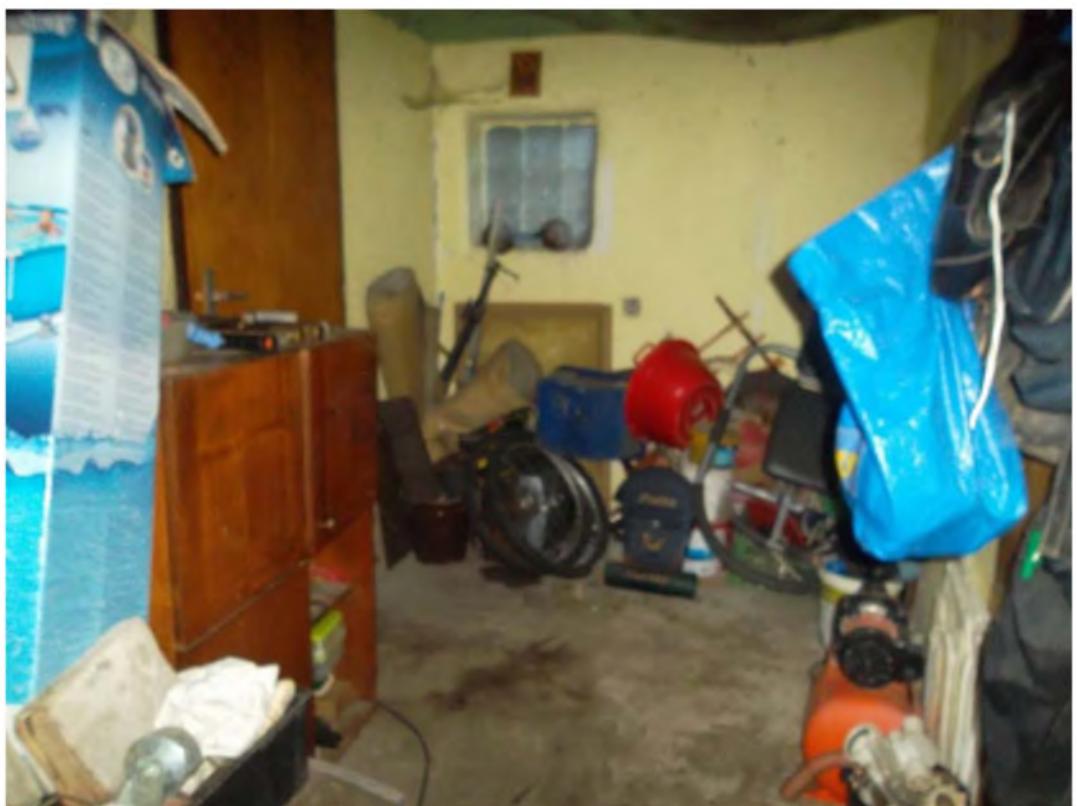
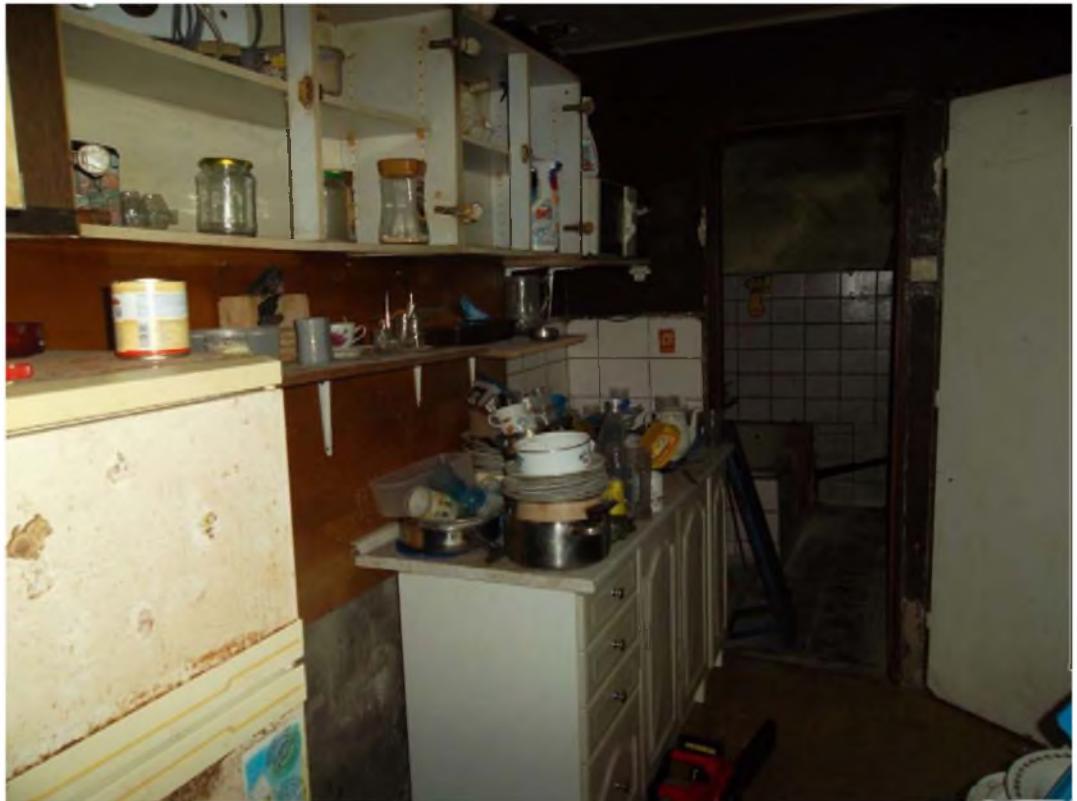
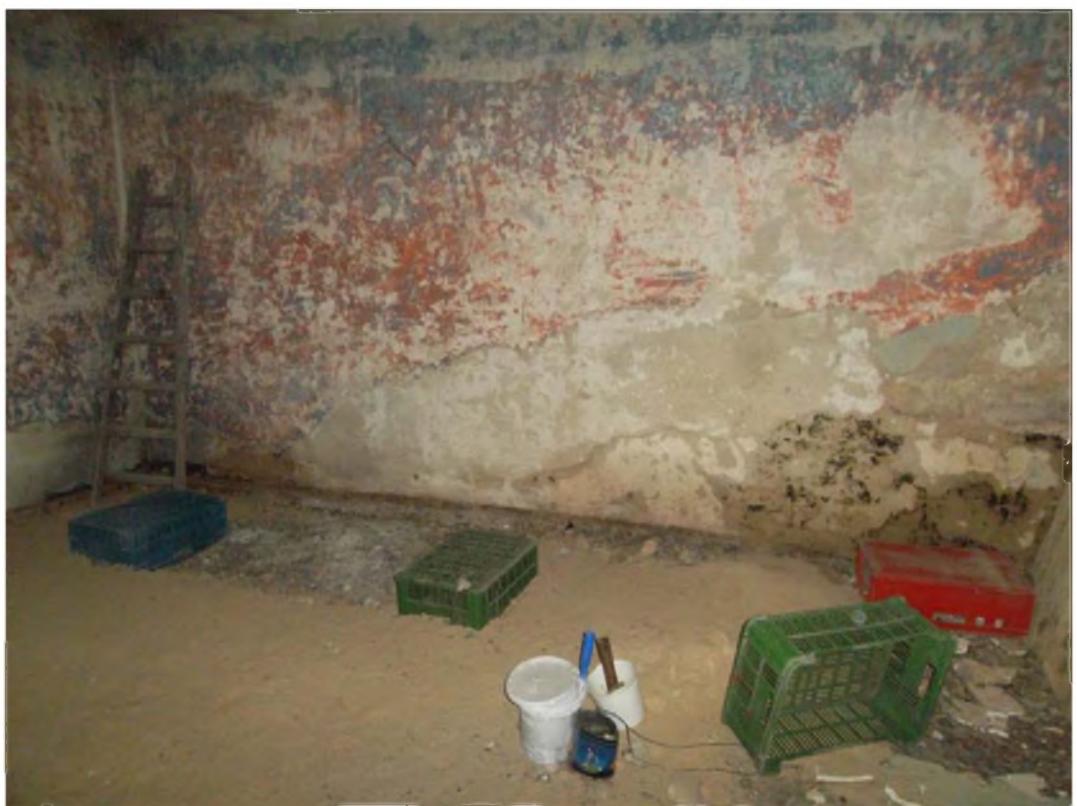
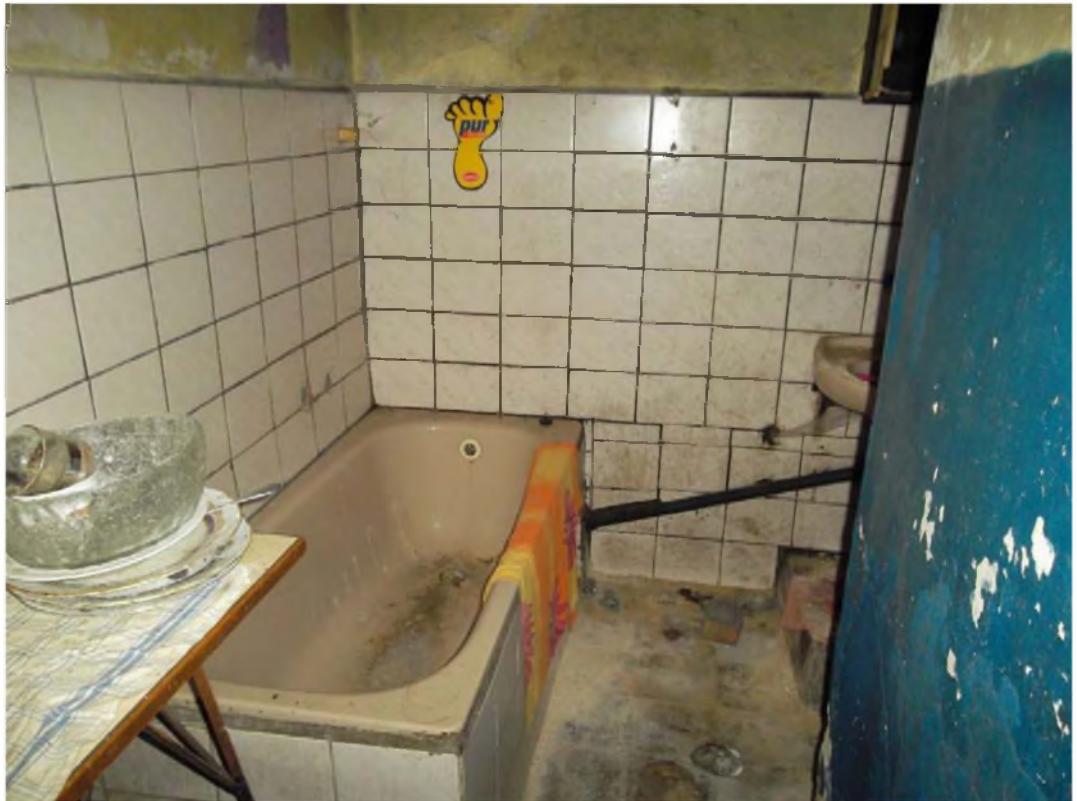
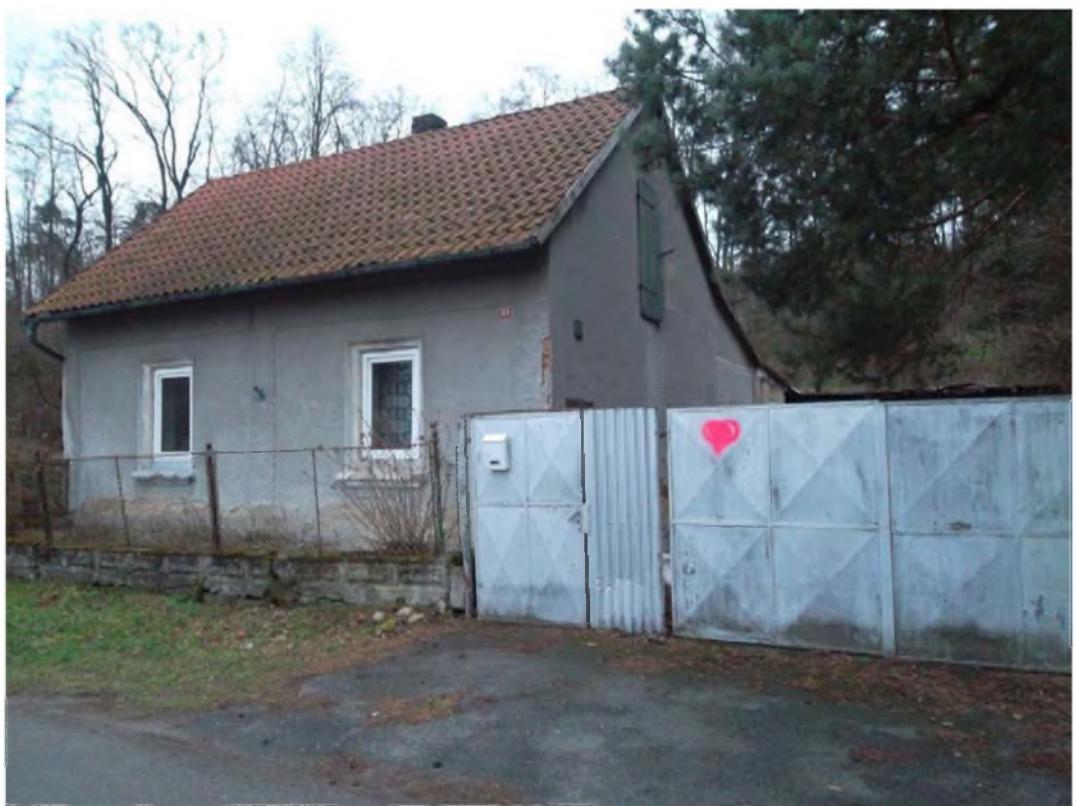
## Pořízená fotodokumentace

Stěny objektu jsou poškozené, střecha je bez vad, okna jsou bez vad, podlahy v objektu jsou v dezolátním stavu, vybavení je v dezolátním stavu a rozvody jsou v dezolátním stavu. Rodinný dům je před rekonstrukcí.
